# 蟹江町橋梁 個別施設計画

新記念橋

令和 8 年 3 月修正

蟹江町 産業建設部 土木農政課

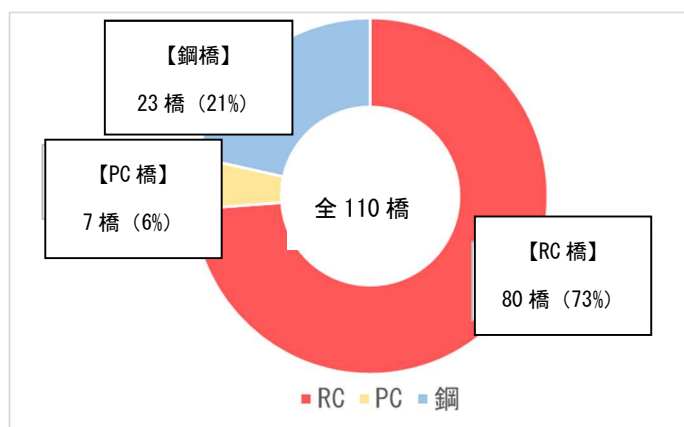
図 2-1 橋種別の橋梁割合

計画策定橋梁110橋の橋種別橋梁割合は以下のとおりであり、RC橋が73%、PC橋が6%、鋼橋が21%となっている。

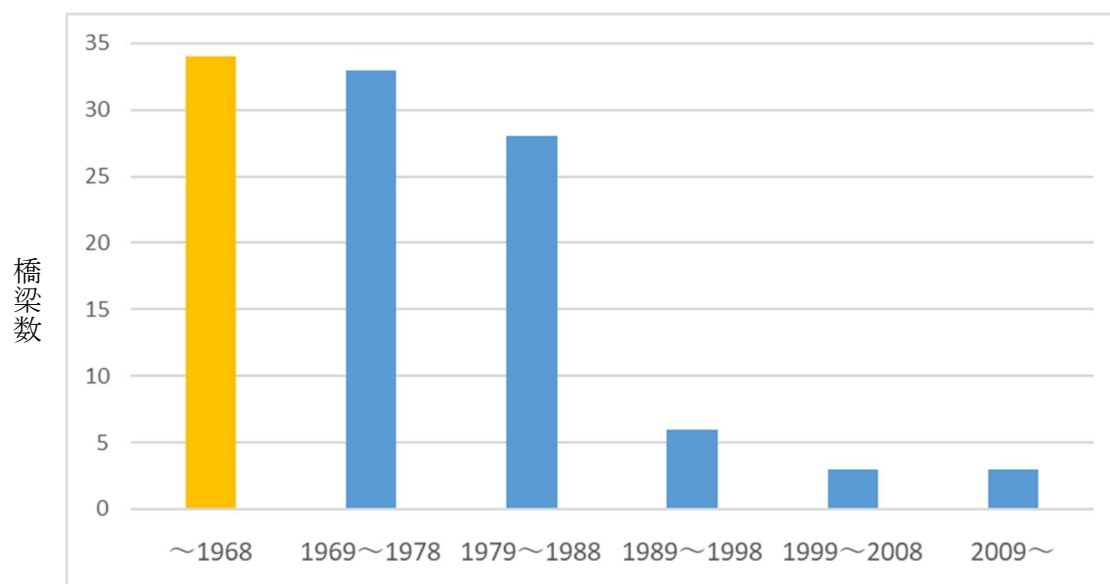
図 2-2 供用開始年度別の橋梁数

個別施設計画対象橋梁の供用開始年度別橋梁数は下図のとおりである。現時点では、架設後50年以上経過した橋梁は60橋（54.5％）であり、10年後には81橋（73.6％）、20年後には103橋（93.6％）となり急速に高齢化が進み、老朽化による修繕費用も膨大となることから、計画的な維持管理を行い、長寿命化を図る必要がある。

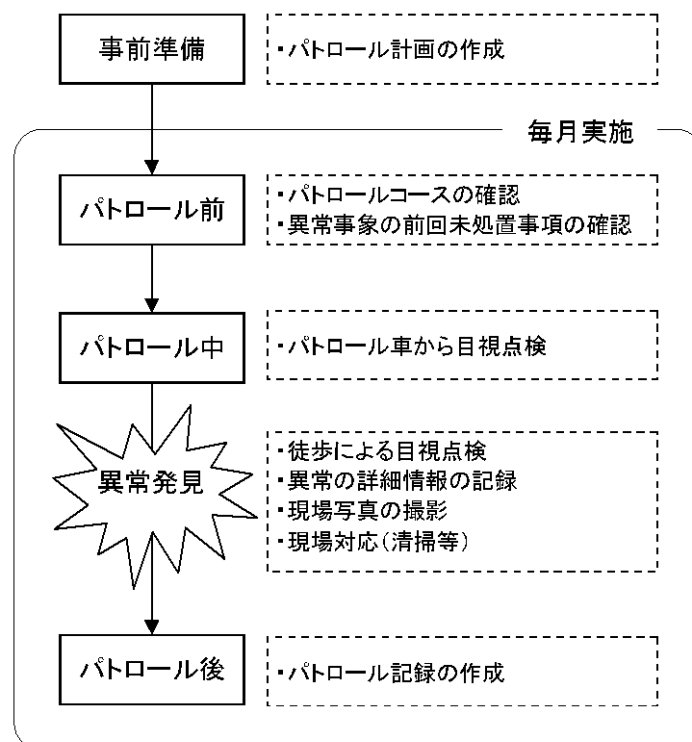
図 3-1 道路パトロール実施フロー

道路パトロールでは、パトロール車で走行しながら目視点検を行い、異常が疑われる箇所については徒歩による目視点検を行う。

道路パトロールの実施フローを以下に示す。

異常を発見した際、道路上の落下物等、現場において対応が可能であるものについてはその場で対応する。具体例として、排水の目詰まりや土砂堆積等を発見した際には必要に応じて堆積土砂の除去等を実施する。

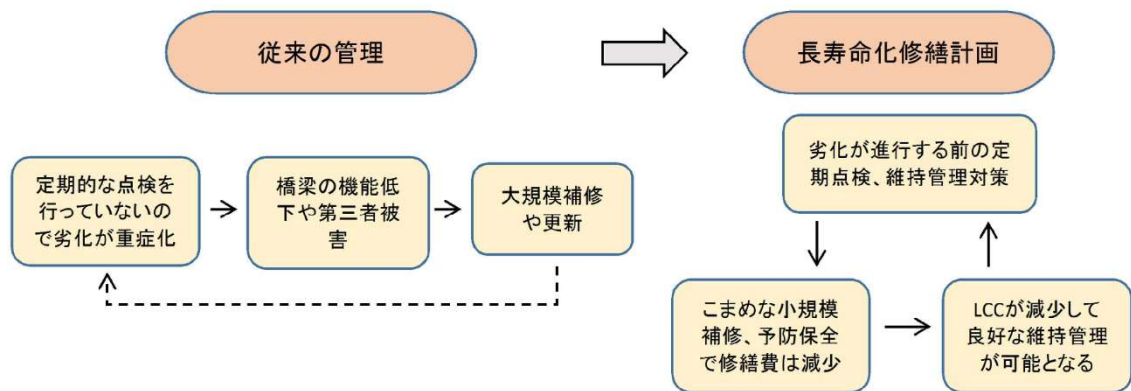
図 4-1 長寿命化サイクルのイメージ

日常の道路パトロールの中で清掃等をこまめに実施するとともに、橋梁定期点検の中で損傷を早期に発見することで、従来の事後的な修繕から予防的な修繕等の実施へ移行する。

予防修繕を繰り返し行い、供用可能な期間を可能な限り延ばし長寿命化を目指す。

また、長寿命化サイクルを構築し適切に計画することにより、修繕・架替えに係る事業費の大規模化および高コスト化を回避し、ライフサイクルコスト（LCC：計画設計・施工・維持管理・解体までの全期間に掛かる費用）の縮減を図る。

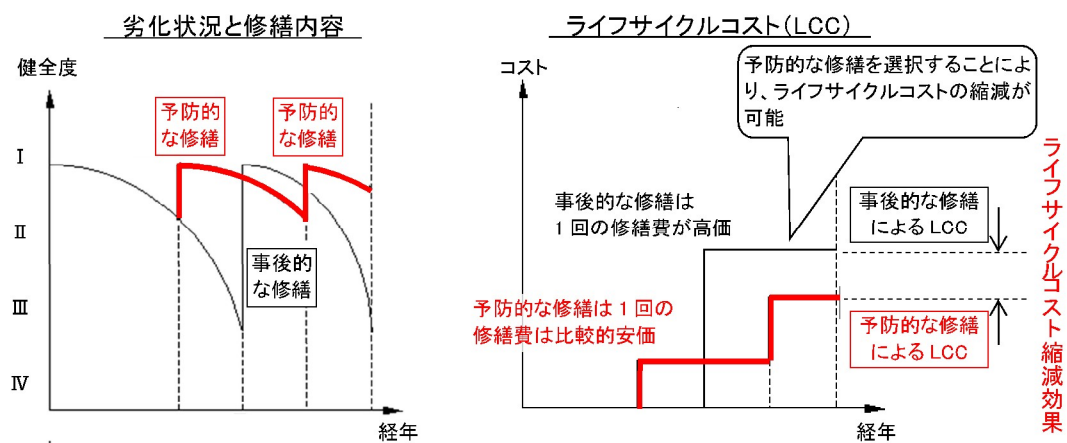
図 4-3 修繕内容とライフサイクルコストと劣化予測の関連イメージ

| 修繕種別 | 工法(例) | 実施サイクル |
| 予防的な修繕 | 塗装塗替え(ふっ素)+1種ケレン A | 19 年毎 |
| 事後的な修繕 | 塗装塗替え(ふっ素)+1種ケレン+当て板補修 | 34 年毎 |

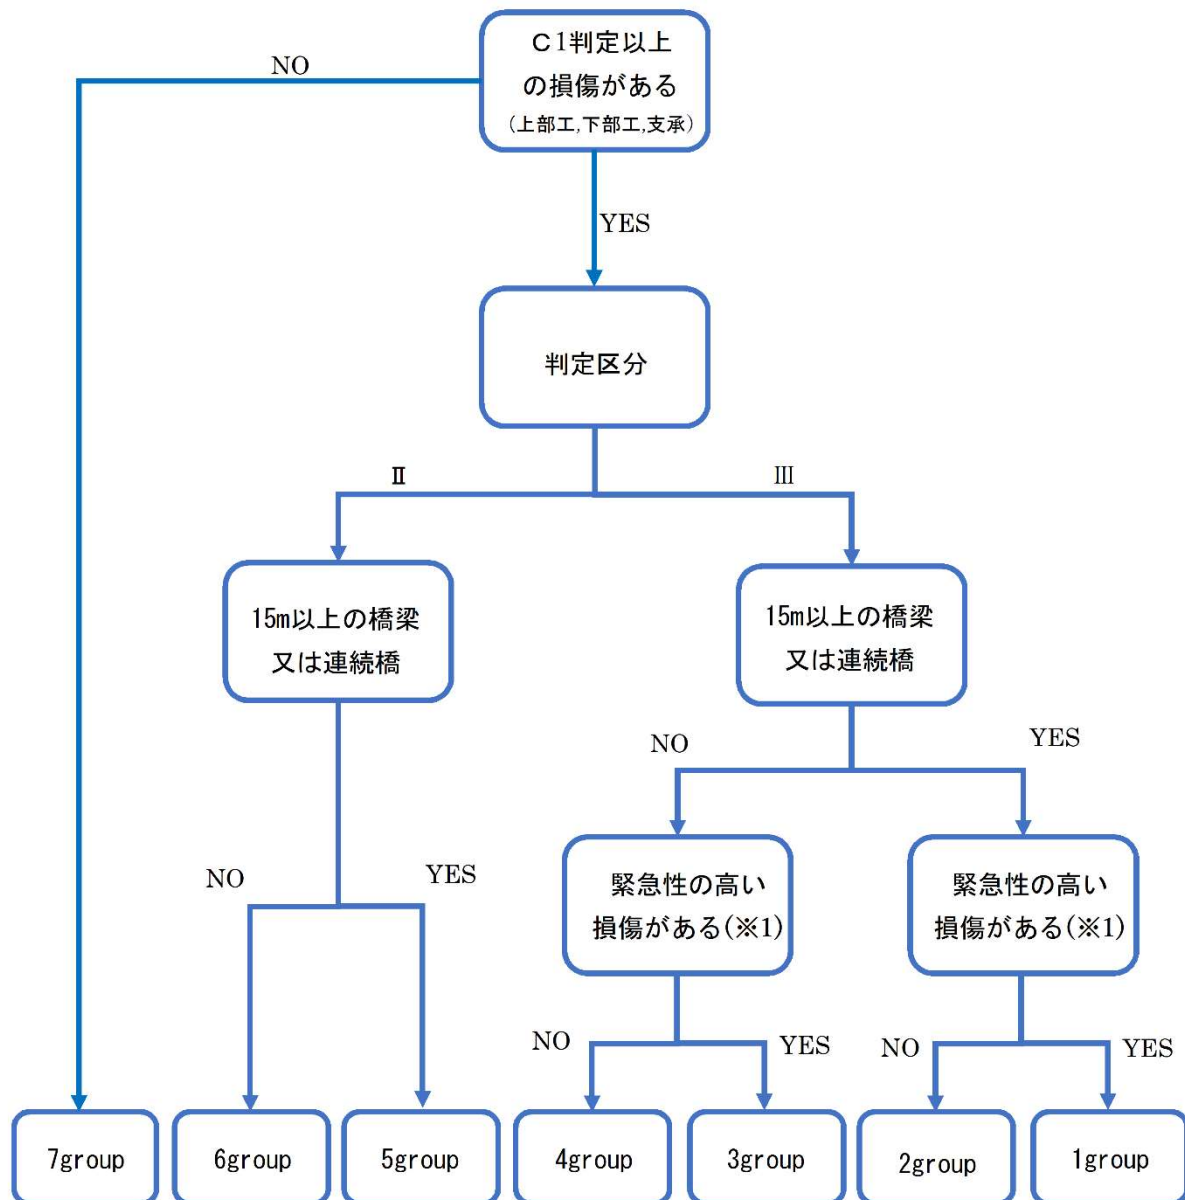
### 優先順位決定におけるフローチャート

次に示すフローチャートを用いて、(1) で述べた確認箇所を反映したグループ分けを行い、対策すべき橋梁の優先順位を決定する。なお、グループ分けされた対象橋梁は別紙に参照する

補修済み橋梁は7groupに分類

- ・主桁にⅢ判定以上の損傷が存在する
- ・床版防水機能の劣化が存在する（遊離石灰、変色・劣化が生じており、Ⅱ判定以上）
- ・中間径間支承にⅡ判定以上の損傷が存在する（維持工事で対応できるⅢ判定の損傷は除く）

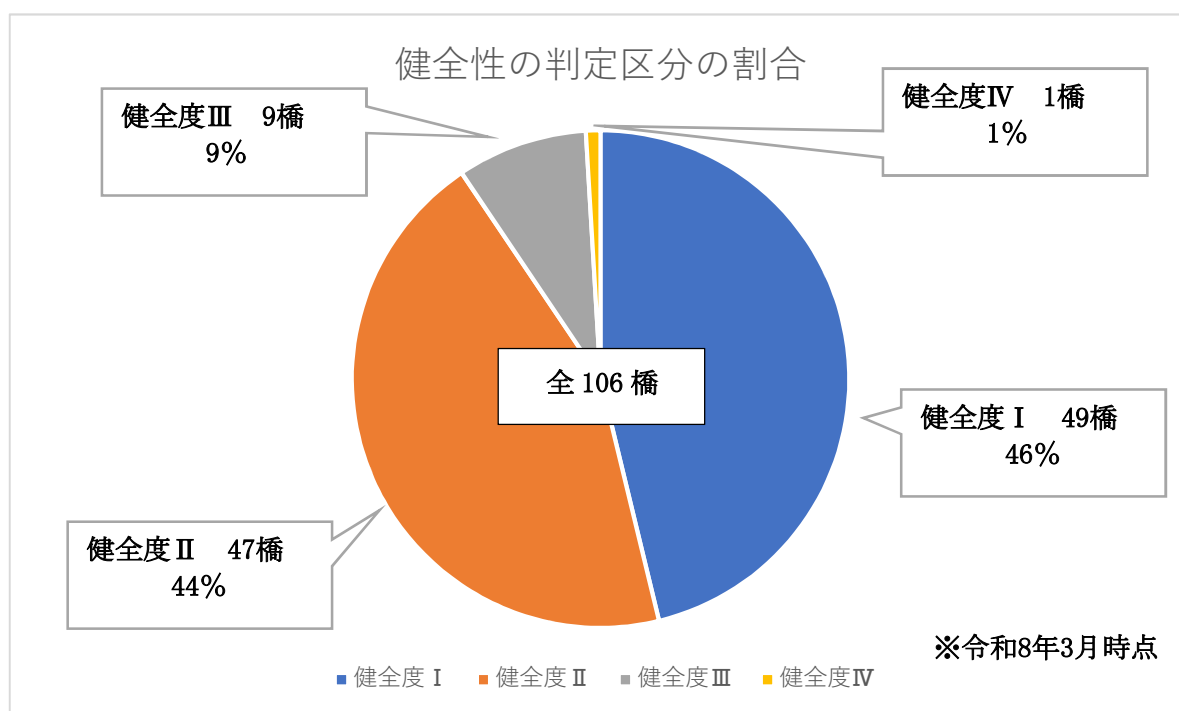
上記 4 橋を除いた橋梁 106 橋の健全性の判定区分の割合については以下の通りであり、健全度Ⅰが 46%、健全度Ⅱが 44%、健全度Ⅲが 9%、健全度Ⅳが 1%となっている。
